# EuroTest 2012

## Procjena sigurnosti i kvalitete pratećih uslužnih objekata uz autoceste

## Testiranje pratećih uslužnih objekata uz autoceste

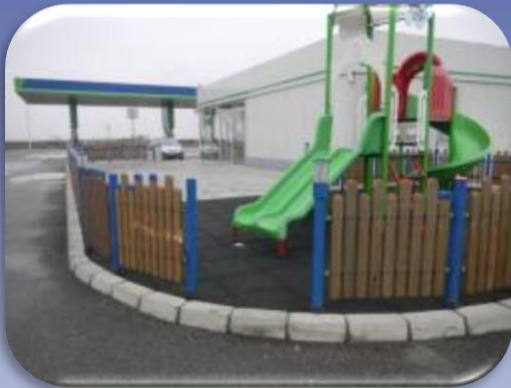
Još uvijek se zanemaruju potrebe obitelji i osoba sa invaliditetom

Srbija PUO "Ruma"  
Detalj negativnog primjera – lokacija igrališta

Postoji značajan prostor za poboljšanje kada je u pitanju opremanje objekata (pogodnih za osobe sa invaliditetom), koji bi trebali biti prikladniji za obitelji sa djecom. Potrebno je također povećati sigurnost pješaka izgradnjom pješačkih staza i obilježavanjem pješačkih prijelaza.

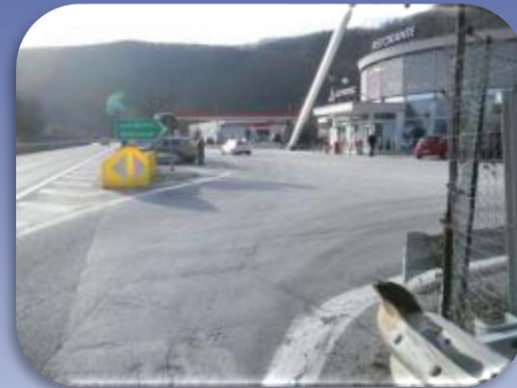
Italija PUO "Giovi zapad"  
Detalj negativnog primjera – ulaz i horizontalna signalizacija

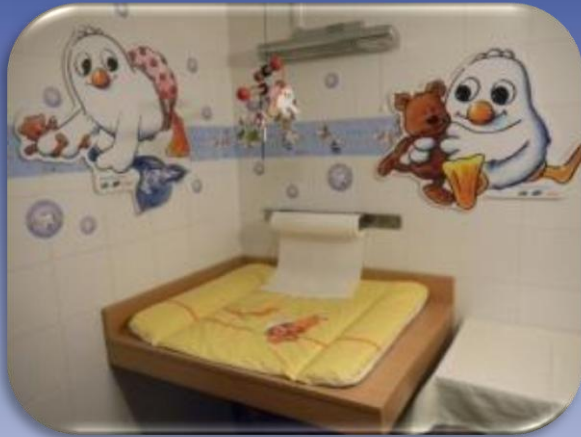
Detalj najbolje ocijenjenog PUO-a  
“Wörthersee” u Austriji

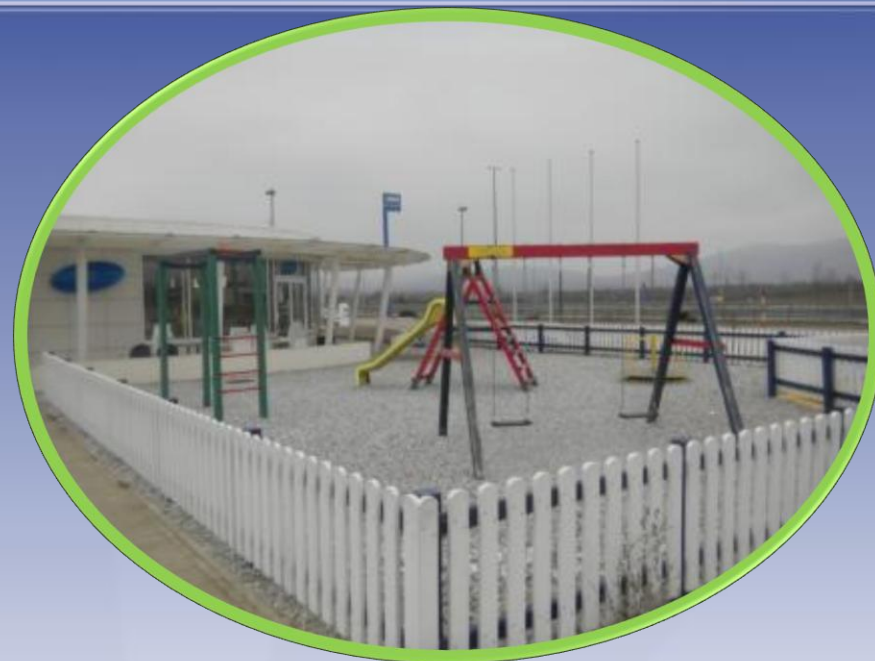
## Zir Zapad

Ponegdje uz parking nema nogostupa i pješačkih staza
-

Nema unutrašnje igraonice za djecu
-

Nema obilježenog pješačkog prijelaza između parkirališta i glavne zgrade
-

- ❖ Ispred parkiranih vozila potrebno je osigurati pješačke staze
- ❖ Nužno je pravilno označiti pješačke prijelaze između parkirališta i objekata
- ❖ Osigurati atraktivna vanjska igrališta koja su sigurno odvojena od prometa, kao i prikladno opremljena unutrašnja igrališta
- ❖ Predvidjeti izdvojenu prostoriju za premanje beba
- ❖ Jednostavan i siguran pristup svim objektima, posebice za osobe sa ograničenim mogućnostima kretanja i osobe s invaliditetom u kolicima
- ❖ Upotreba toaleta se ne bi smjela zasebno naplaćivati
- ❖ Potrebno je uskladiti cijene u trgovini i restoranu sa cijenama u okolici
- ❖ U trgovinama u sklopu pratećeg uslužnog objekta je potrebno osigurati razovrsnu ponudu proizvoda među kojima bi trebali biti i higijenski artikli

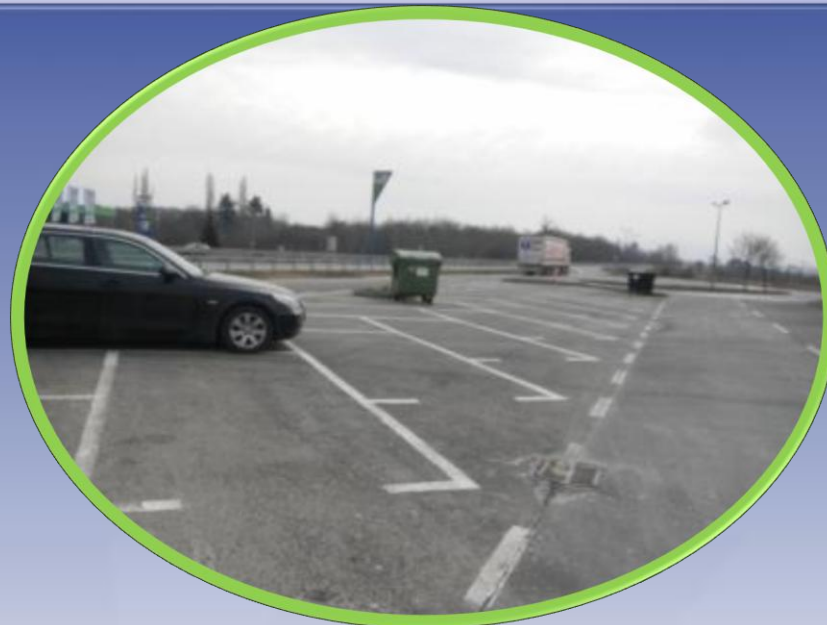
## Sv. Križ Začretje Istok

- ☹ Ponegdje uz parking nema nogostupa i pješačkih staza
- ☹ Nema unutrašnje igraonice za djecu
- ☹ Osoblje neljubazno tijekom druge inspekcije
- ☹ Stol za prematanje beba samo u toaletu za osobe s invaliditetom
- ☹ Nema obilježenog pješačkog prijelaza između parkirališta i glavne zgrade
- ☹ Testni jelovnik kao i sendvič od šunke i sira bili su samo prosječno ukusni.
- ☹ Nema besplatnog pristupa internetu za goste ( WiFi/HotSpot )

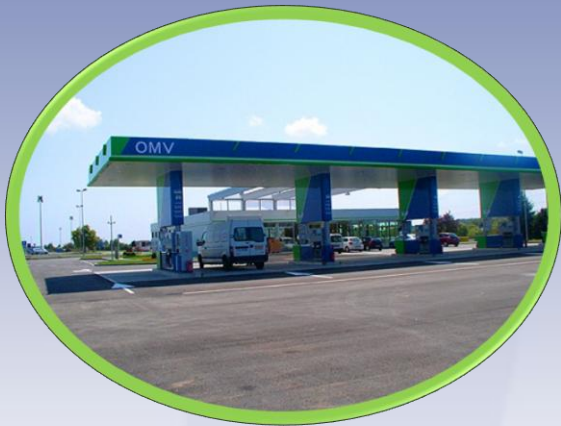
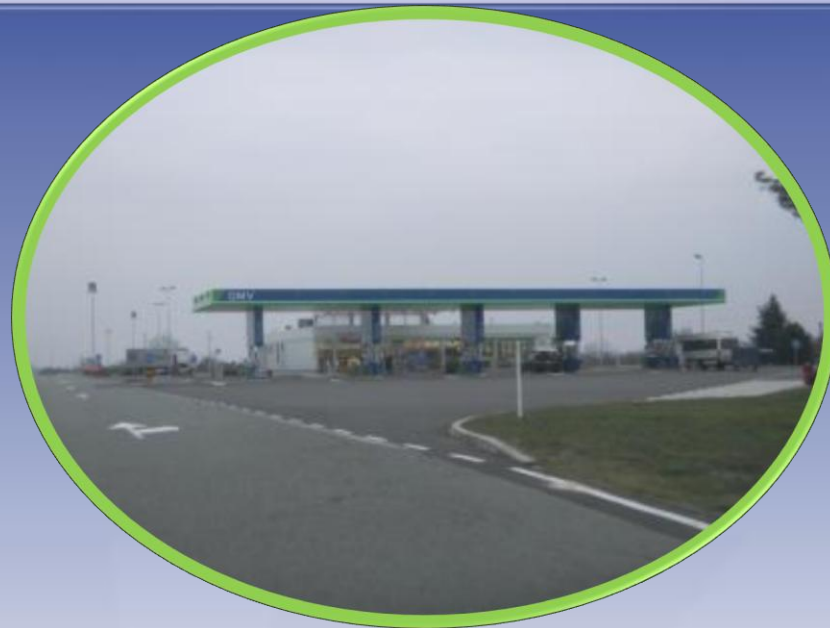
## Dragalić Jug

Ponegdje uz parking nema nogostupa i pješačkih staza

Ograničen izbor hladnih jela, a testni sendvič od šunke i sira bio je samo prosječno ukusan.
